Coordenação e Fiscalização de Obras de Reabilitação Urbana - Acompanhamento de Operações de Reabilitação no Morro da Sé

Mestrando: Tiago André da Silva Moreira, aluno n.º1081665

O presente relatório descreve o trabalho desenvolvido durante os 6 meses de estágio curricular no âmbito do mestrado em construções. O estágio decorreu na Porto Vivo, SRU, uma empresa pública responsável pela dinamização social e económica do Centro Histórico do Porto – Património Mundial.

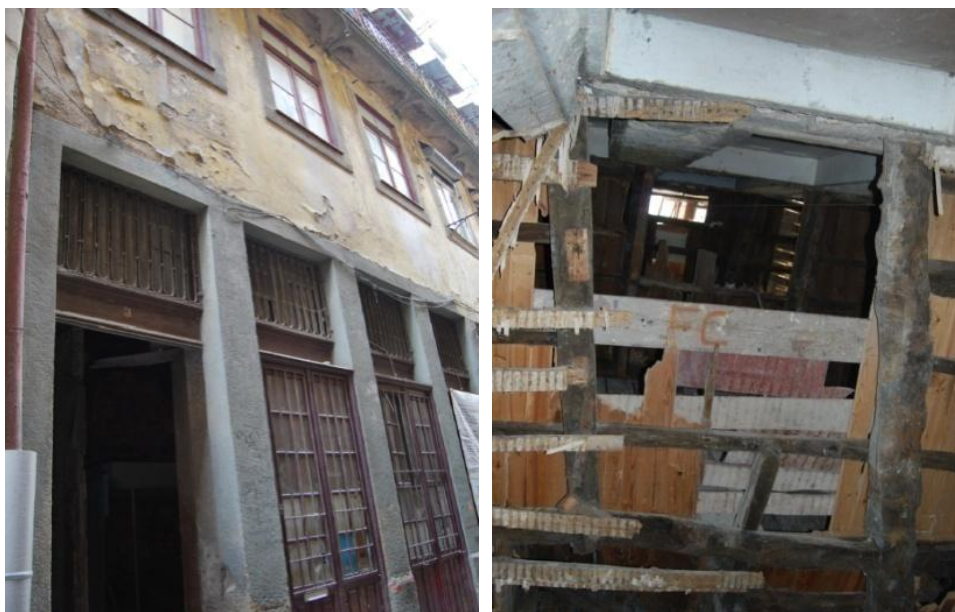
No dia 14 de abril de 2014, realizou-se uma vistoria de determinação do nível de conservação. O edifício já se encontrava num avançado estado de ruína, no entanto verificou-se que ainda restavam os pavimentos, escadas, paredes divisórias e cobertura em madeira, sendo as fachadas e paredes meeiras constituídas por alvenaria de pedra.

Figura 6 Fachada principal e o interior do Edifício A

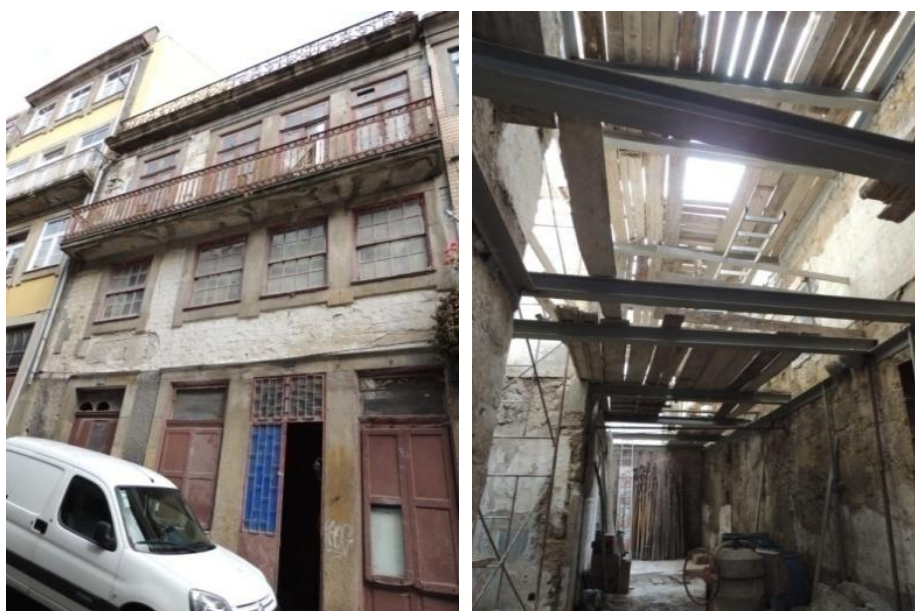
Aquando a chegada ao local reparou-se que já se tinham iniciado obras de demolição e remoção de certos elementos, tais como o telhado, escadas e paredes divisórias, restando apenas as paredes meeiras e a fachada em alvenaria de pedra. Contudo estas obras foram realizadas devido ao perigo iminente de queda da cobertura e de outros elementos, alertado pelo Departamento Municipal da Proteção Civil.

Figura 7 Fachada principal e o interior do Edifício C

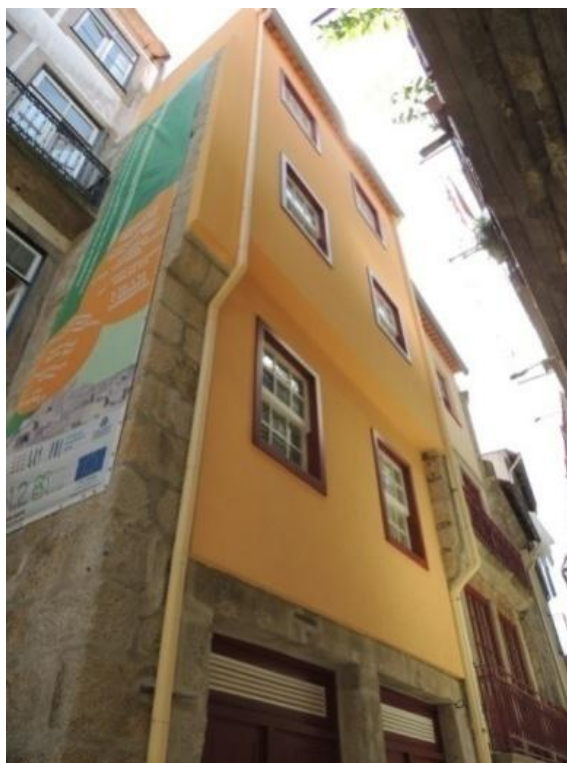
No dia 14 de maio de 2014 realizou-se uma vistoria para efeitos de receção provisória do edifício da Operação F – Projeto 11. Todas as especialidades foram verificadas, estando presentes os vários intervenientes na obra. No entanto, foram observadas diversas anomalias, notificadas ao empreiteiro, sendo-lhe concedido um prazo, geralmente de 30 dias, para as corrigir de acordo com o artigo n.º 396 do CCP. O passo seguinte será verificar se as correções necessárias foram realmente efetuadas e marcar uma nova vistoria para obtenção de receção provisória.

Figura 8 Fachada principal do edifício da Operação F - Projeto 11

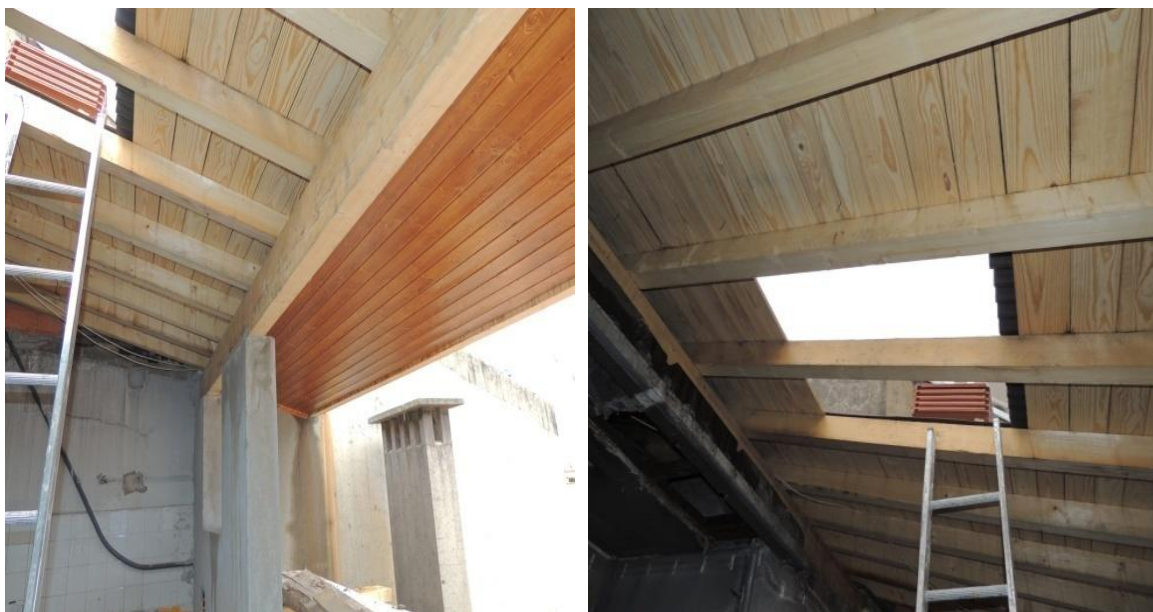
Verificaram-se trabalhos na cobertura, nomeadamente substituição das telhas e da estrutura de suporte (em madeira), sem estarem devidamente comunicados e licenciados.

Figura 9 Interior do edifício Avenida dos Aliados

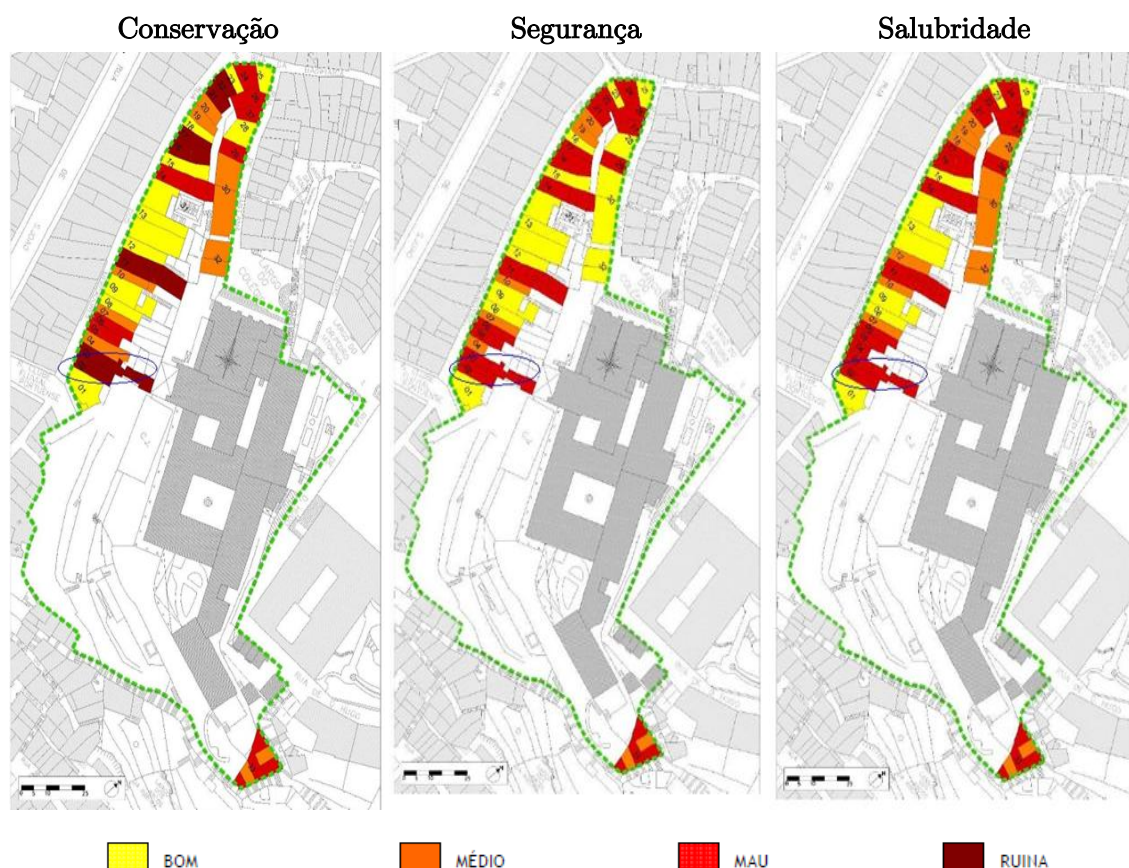
Observa-se nas imagens seguintes, que o estado de conservação das parcelas 2 e 3 é de ruína e quanto ao estado de salubridade e segurança verifica-se que o estado é mau.

Figura 28 Esquema com níveis do estado de Conservação, Segurança e Salubridade do Quarteirão do Seminário - Fonte: Documento Estratégico do Seminário (Porto Vivo, SRU)

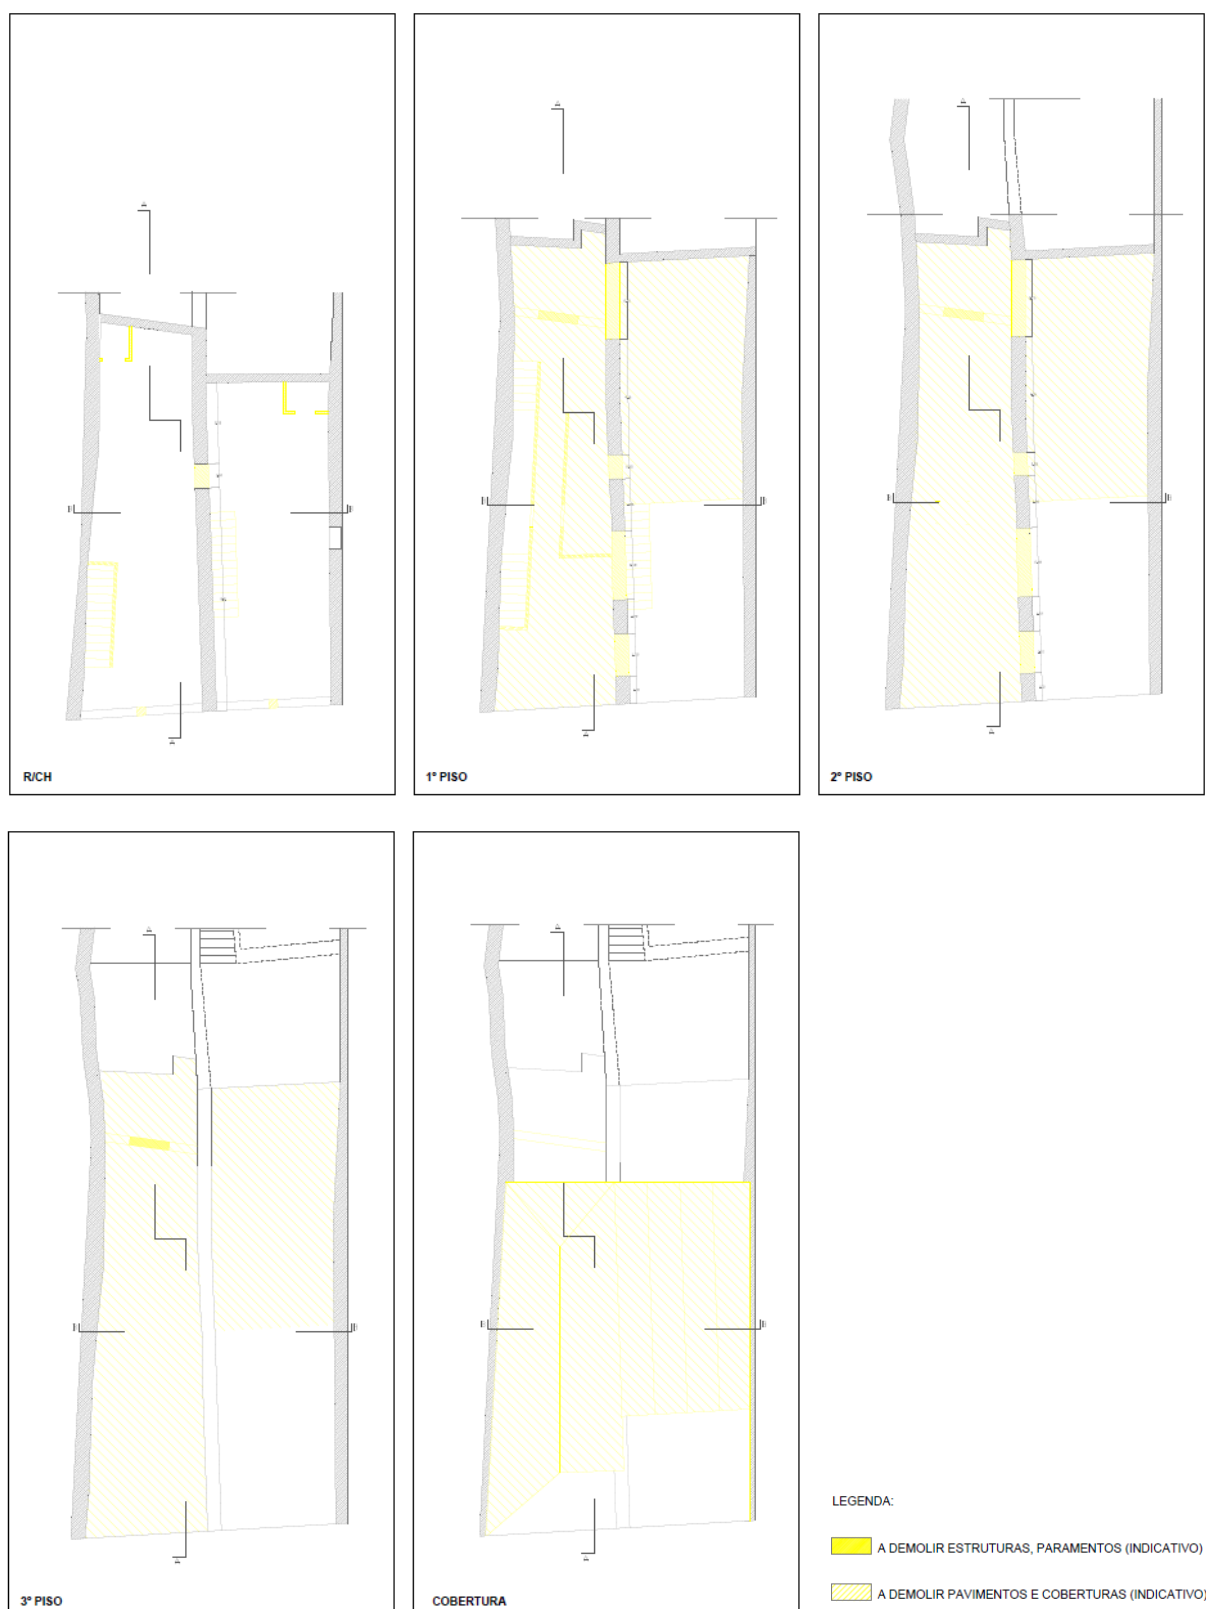
Figura 29 Planta com elementos a demolir nos vários pisos do edifício - Fonte: Desenhos de Arquitetura da Operação A – Projeto 1

De seguida, observam-se os elementos a amarelo que foram demolidos e tudo o resto que foi aproveitado, concluindo-se portanto que se tratou de uma **intervenção de nível profundo**.

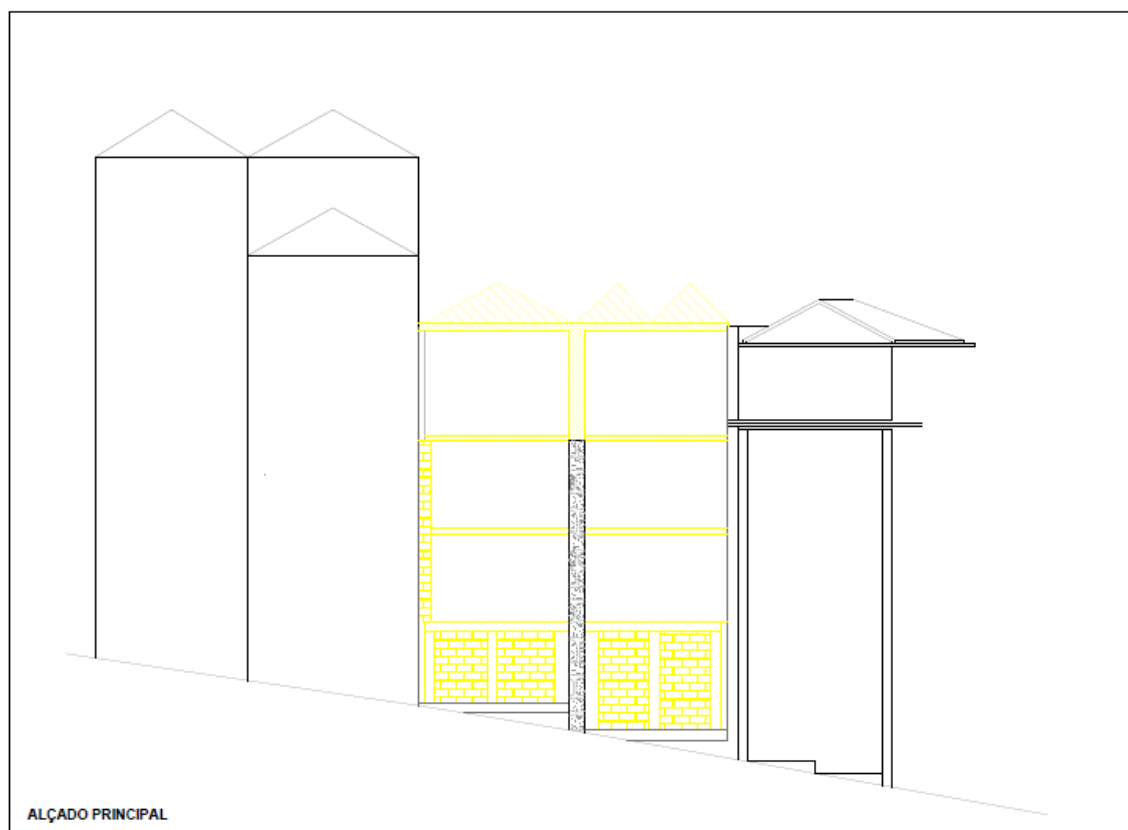
Figura 30 Alçado principal com elementos a demolir - Fonte: Desenhos de Arquitetura da Operação A – Projeto 1

Analisando as figuras anteriores, verifica-se que nesta operação apenas foi possível reaproveitar elementos como paredes exteriores meeiras, inclusive a parede meeira existente que devido ao emparcelamento é agora uma parede interior. No entanto, essa mesma parede interior em alvenaria de pedra, durante ainda na fase de demolições, uma parte não resistiu formando-se uma “barriga”, na qual acabou por desabar.

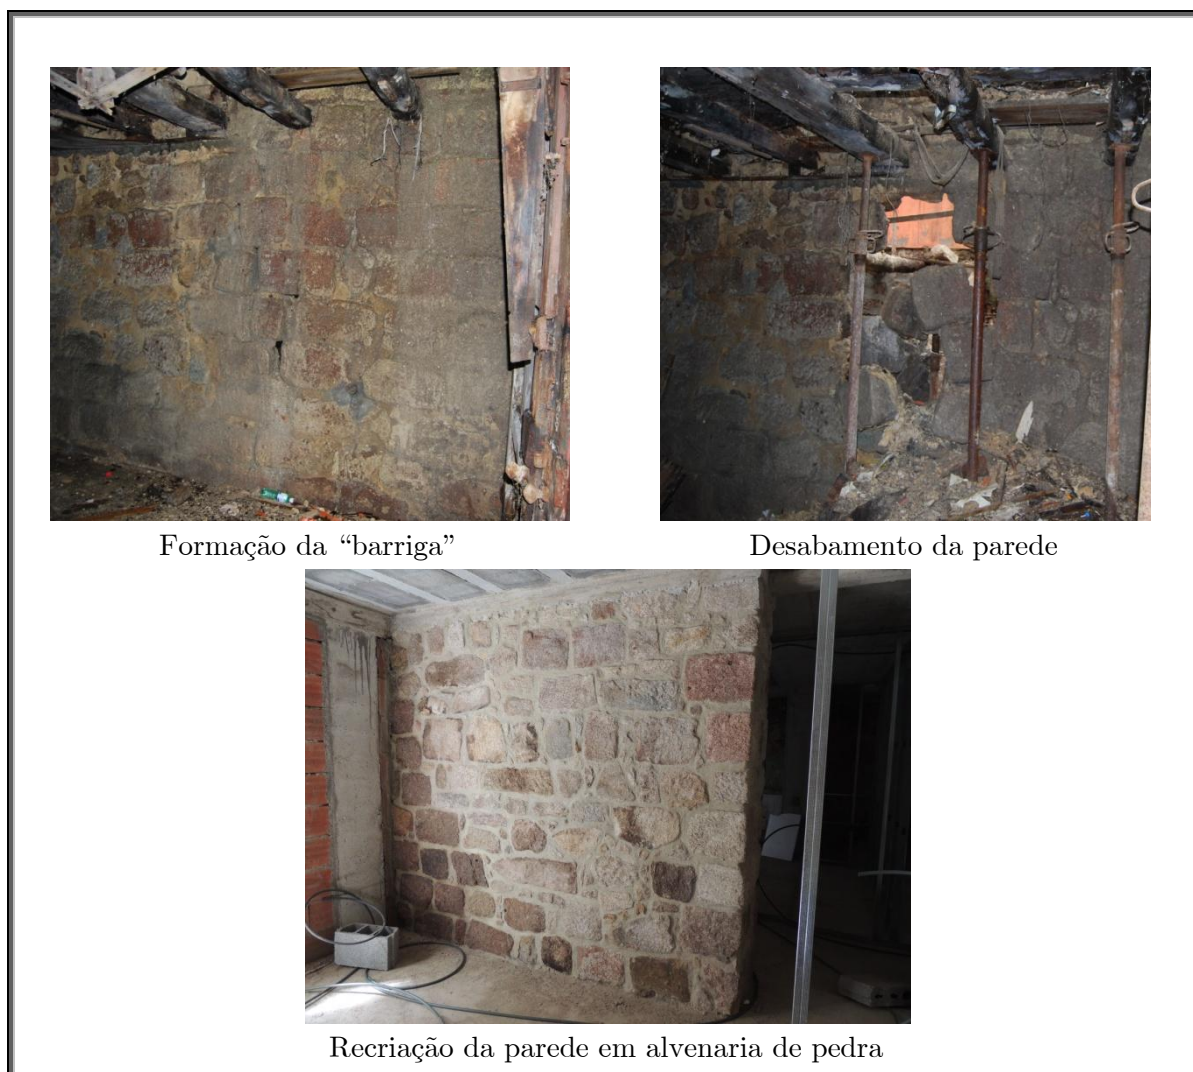
Figura 31 Antes e depois da parede em alvenaria de pedra da Operação A - Projeto 1

Contudo, as pedras na sua maioria, encontravam-se em bom estado, tendo sido utilizadas para a recriação da parede existente.

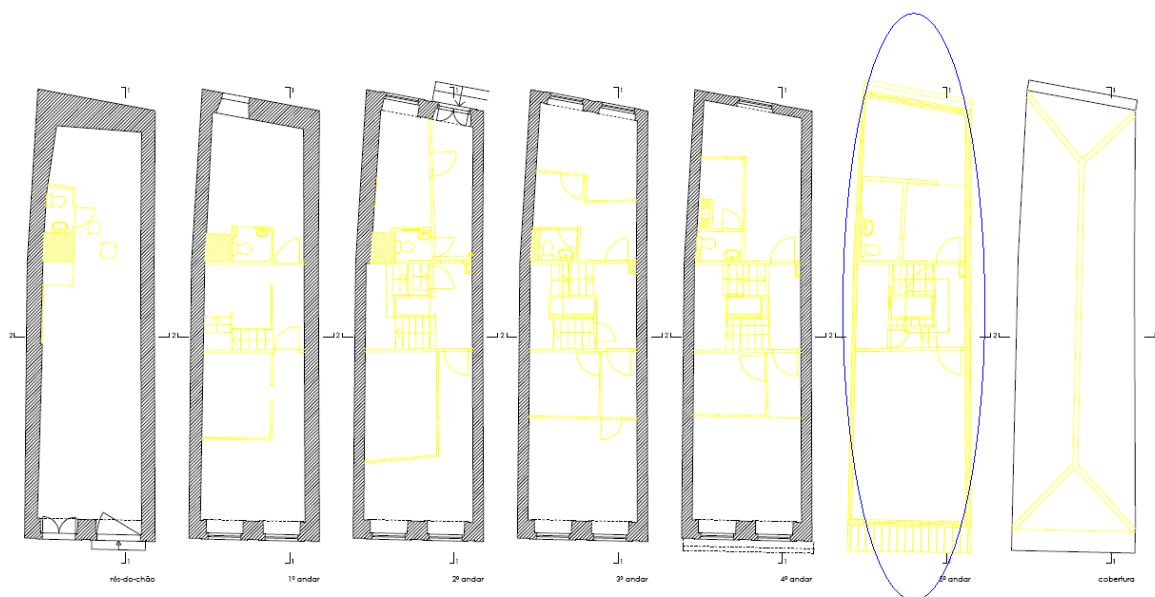
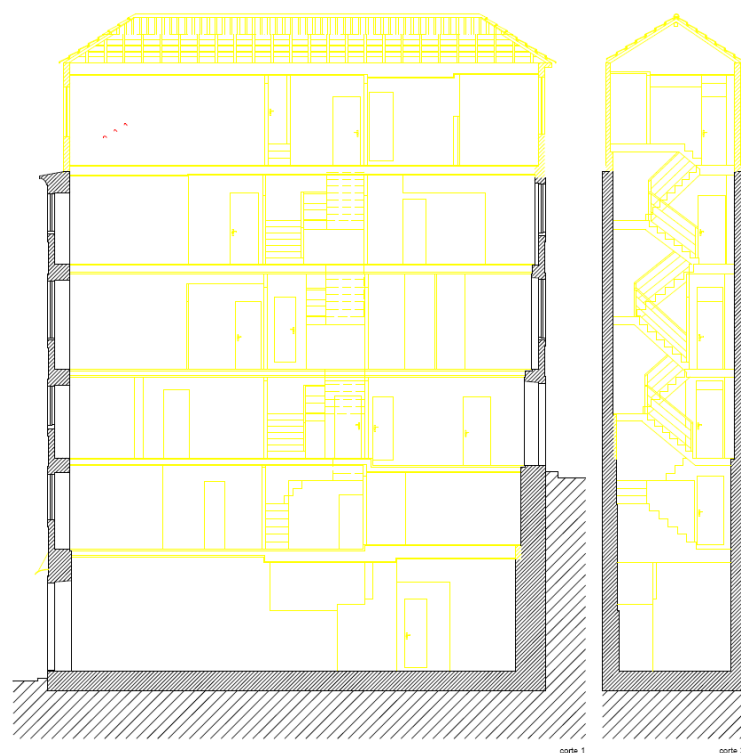
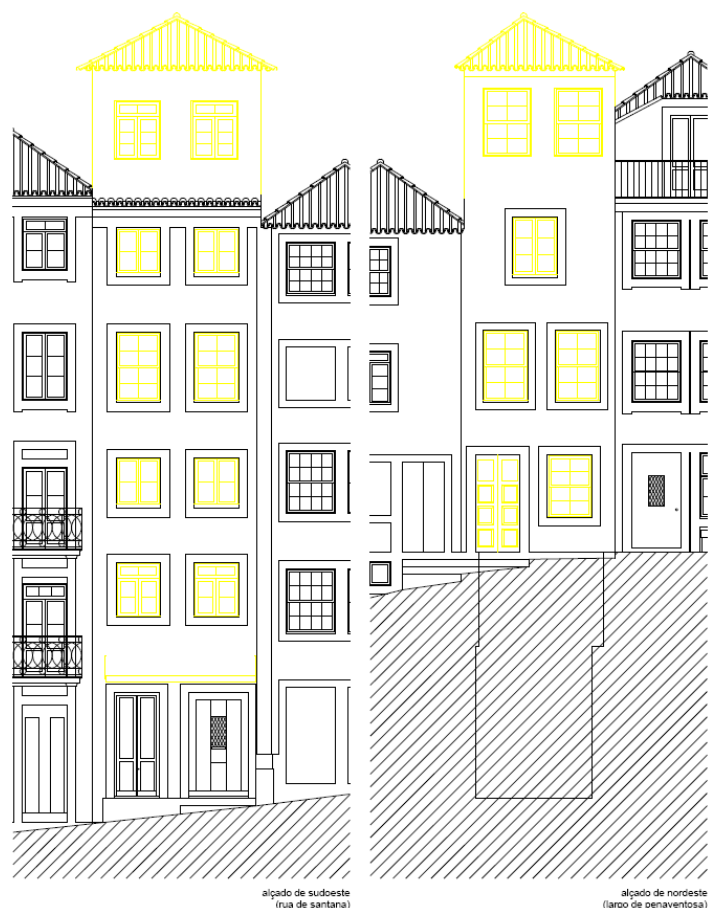
Inicialmente o edifício da Operação E2 – Projeto 7 era composto apenas por quatro pisos, sendo que, posteriormente foram realizadas obras e foi acrescentado um último piso (5º piso). Contudo, de forma a respeitar a arquitetura original e também a dos edifícios vizinhos, foi demolido na totalidade este último andar, como se pode constatar na figura seguinte.

Observando as figuras anteriores, verifica-se que neste Projeto 7 apenas foi possível reaproveitar elementos como paredes exteriores de fachada e meeiras.

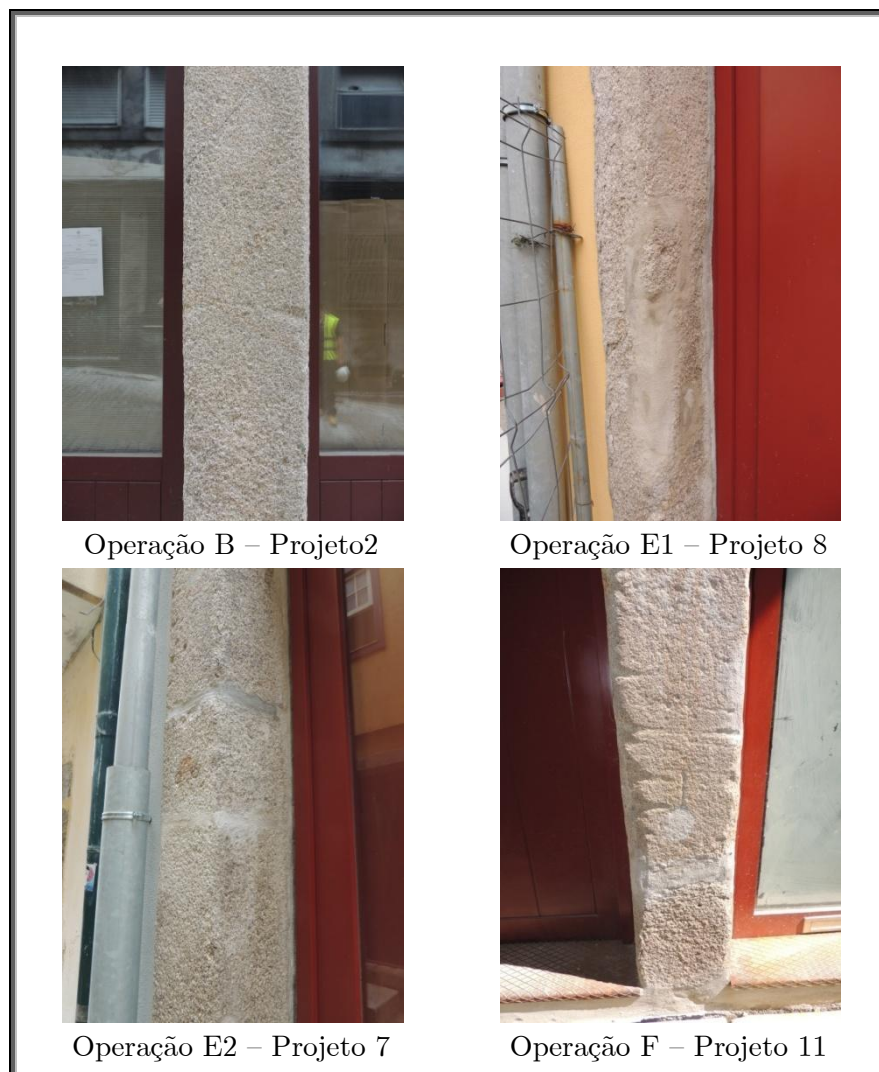
As patologias mais comuns nas cantarias dos edifícios das Operações no Morro da Sé, são essencialmente a presença de fissuras, perdas, crosta negra e alveolização. Foram identificadas através de vários exemplos de reconhecimento de patologias demonstradas no Manual de Conservação de Cantarias [19].

Figura 79 Exemplos de cantarias reabilitadas

1. Remoção das sujidades, crostas negras e manchas, através de limpeza com água e suavemente com uma escova, de forma a manter intacta a superfície da cantaria;
2. Para as fissuras e perdas, foi utilizado para a sua reconstituição, uma argamassa de cal e saibro;
3. De forma a uniformizar a superfície e a proteger contra os raios UV, foi aplicado um aglomerante;

4. Por último, foi envernizada a superfície com um produto impermeabilizante, impedindo a penetração da água.

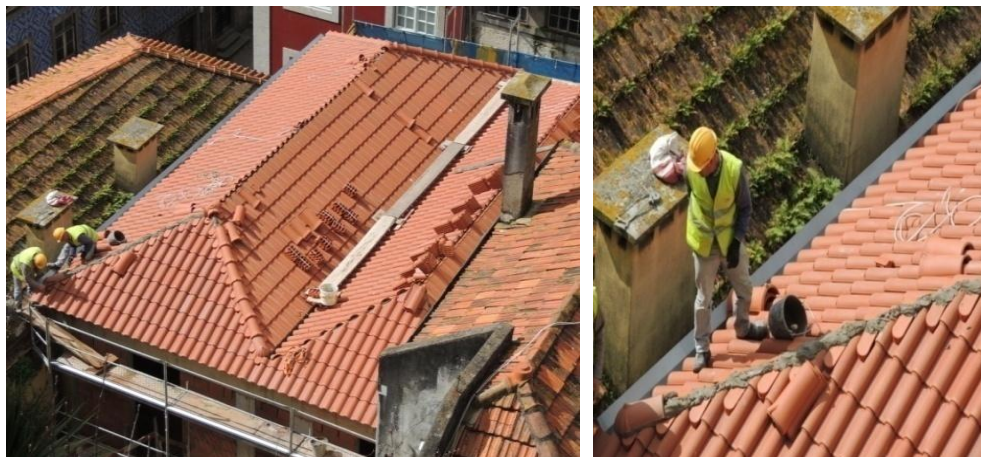
No entanto, foi possível verificar a ausência de equipamentos de proteção contra incêndios, e nos trabalhos a realizar na cobertura por vezes não utilizaram o arnês. Estes assuntos constam dos relatórios das visitas realizadas pelo coordenador de segurança de obra.

Figura 81 Ausência de proteção anti queda (arnês)

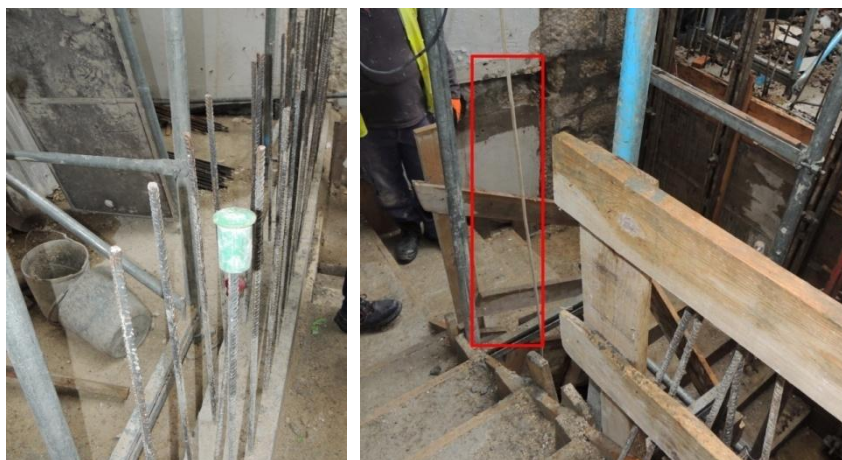
Verificou-se a ausência de tampas de protetoras em todos os varões e parte do guarda corpos na zona de escadas.

Figura 84 Ausência de tampas de proteção e uma parte do guarda corpos

Parte do guarda corpos na zona de escadas foi retirado para passagem de materiais, contudo deveria ter sido restituída, de forma a evitar condições inseguras no local de trabalho.

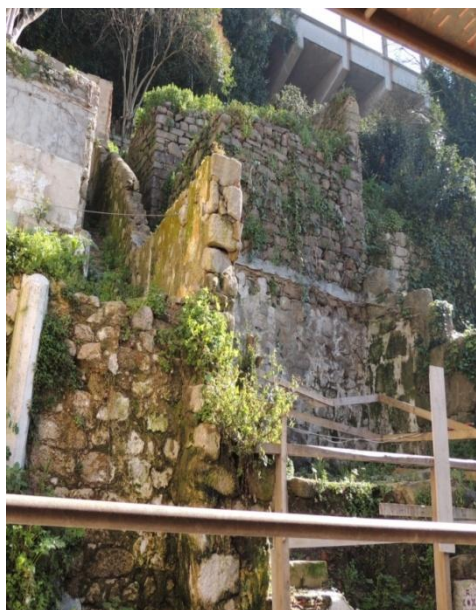
Figura 85 Logradouro da Operação A

Causa (s): Vários anos de existência e possíveis assentamentos de terras.

Resolução: Ainda se encontra em análise a possível solução a implementar, na qual os intervenientes, nomeadamente os projetistas, terão de sugerir uma metodologia para consolidar e reforçar o terreno e o muro, para que seja seguro a utilização da área acima deste. Foi previsto inicialmente em projeto como um espaço exterior utilizável (logradouro).

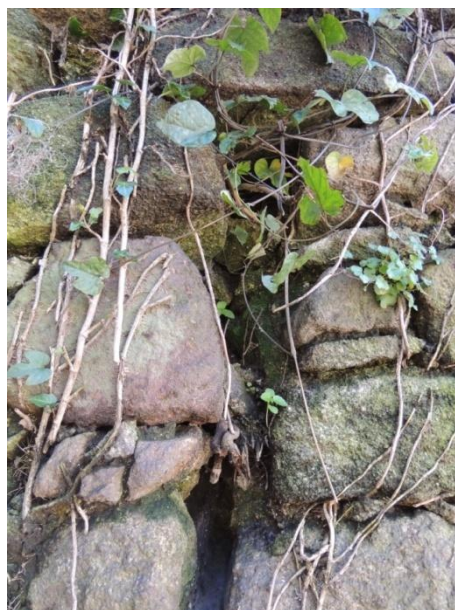
Figura 86 Afastamento das pedras

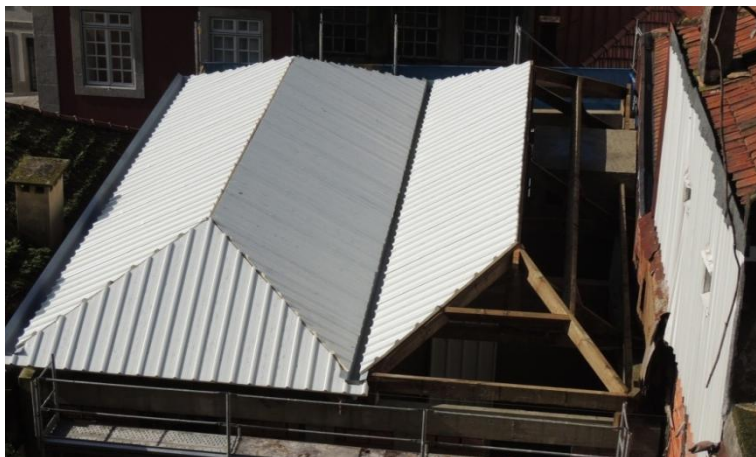
Adversidade (s): Trabalhos por finalizar devido ao mau estado da parede exterior de empena do edifício vizinho.

Figura 87 Cobertura inacabada da Operação A – Projeto 9

Resolução: Após longo tempo de espera para que o dono do edifício vizinho realizasse a substituição do elemento danificado, a Porto Vivo, SRU de forma a não atrasar mais a Operação A – Projeto 1, disponibilizou-se para resolver este contratempo, de forma a ser instalada corretamente a caleira entre a parede exterior de empena e a cobertura do edifício em causa.

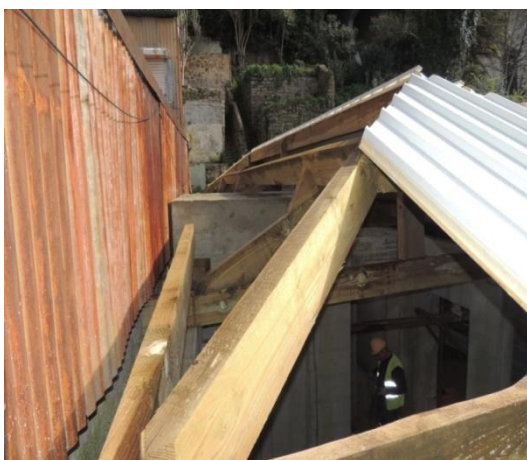
Figura 88 Antes - parede exterior de empena vizinha (chapa em más condições)

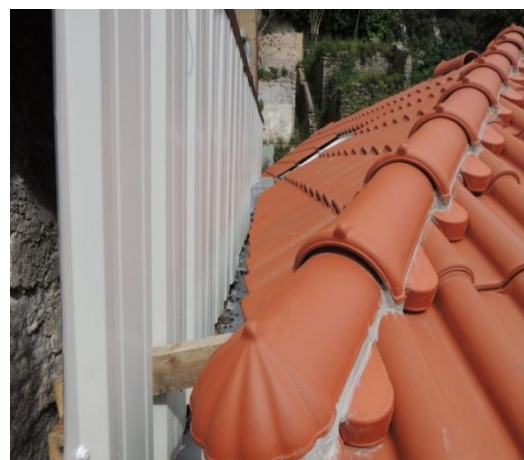
Figura 89 Depois - cobertura finalizada (colocação da caleira e da nova chapa)

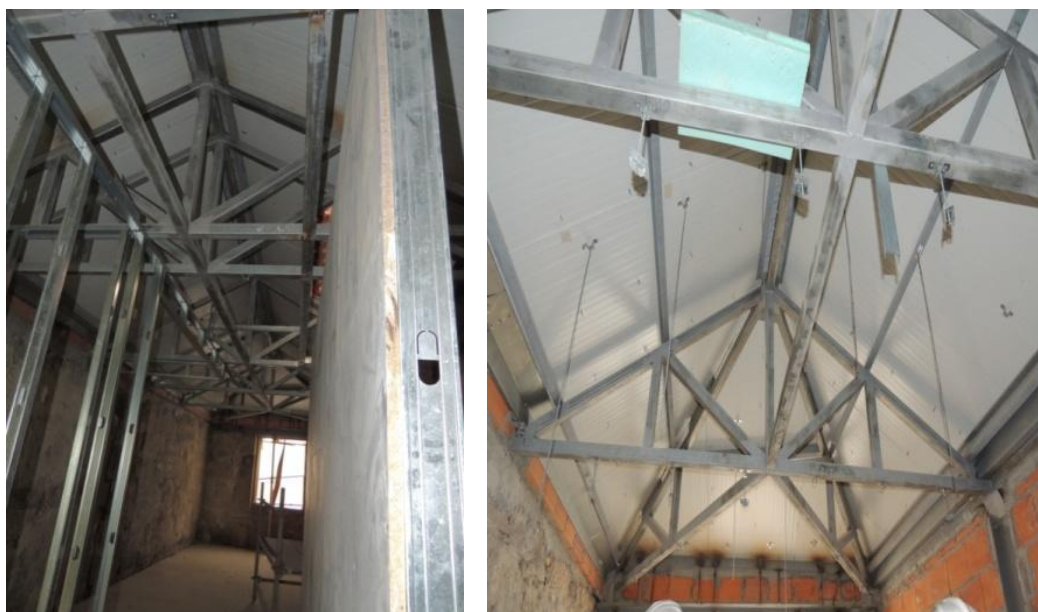
Figura 90 Estrutura metálica da cobertura da Operação E2 - Projeto 7

Causa (s): A estrutura em madeira da cobertura do edifício vizinho (parcela 29 do quarteirão da Bainharia) estava em contacto direto com a parcela em causa. O estado dessa estrutura e os seus revestimentos era de grande deterioração, associado a uma

intensa infestação por insetos xilófagos (bicho da madeira), situação que se iria transmitir certamente à nova construção, apesar dos tratamentos que se lhe possam aplicar.

Resolução: Como referência a estrutura do edifício adjacente em execução, Operação E1 – Projeto 8, foi utilizado também uma estrutura metálica, como podemos observar na Figura 90.

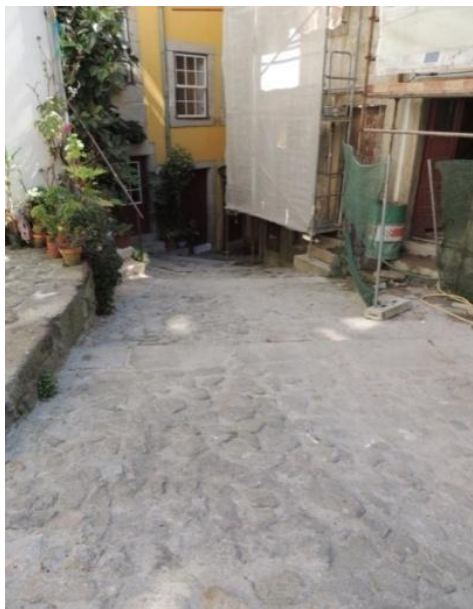
Adversidade (s): Falta de meios de acesso para aplicação de betão projetado com o equipamento necessário. Em projeto, nas paredes em alvenaria de pedra, estava previsto a aplicação de uma camada de 5cm de betão projetado, contudo numa operação vizinha (Operação G – Projeto 12 e 13) verificou-se dificuldades na execução.

Figura 93 Largo da Pena Ventosa (local impossível de acesso)

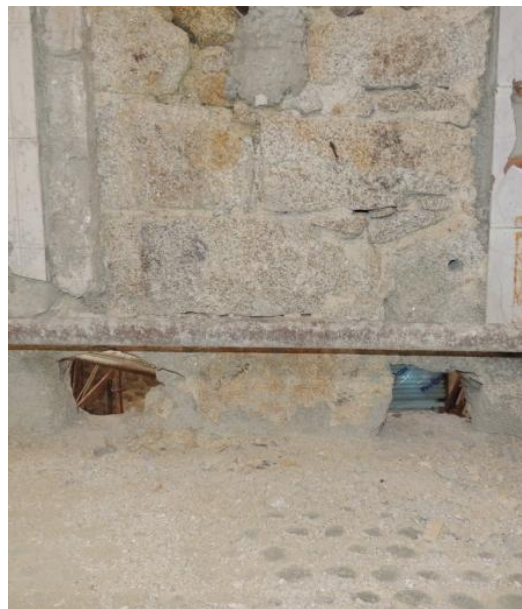
Figura 94 Exemplo de patologias a tratar na parede em alvenaria de pedra da Operação E2 - Projeto

Resolução: O trabalho de reparação ainda não foi executado, contudo a substituição da parede em betão projetado (pelo motivos já mencionados) será realizada de forma a consolidar a parede alvenaria em pedra especialmente na zona das fissuras existentes, aplicando de seguida o reboco, isolamento térmico pelo interior, e gesso cartonado apoiado numa estrutura autoportante metálica.

As fissuras deverão ser previamente lavadas com água e colmatadas de ambos os lados com argamassa de reparação à base de cal e saibro, onde se deixam tubos de injeção, que seguidamente serão preenchidos através da injeção de argamassa também à base de cal e saibro.

Na presença de fissuras grandes, será feito um reforço com ligações metálicas (grampos) e preenchimento com argamassa ou mesmo betão de consistência fluida.

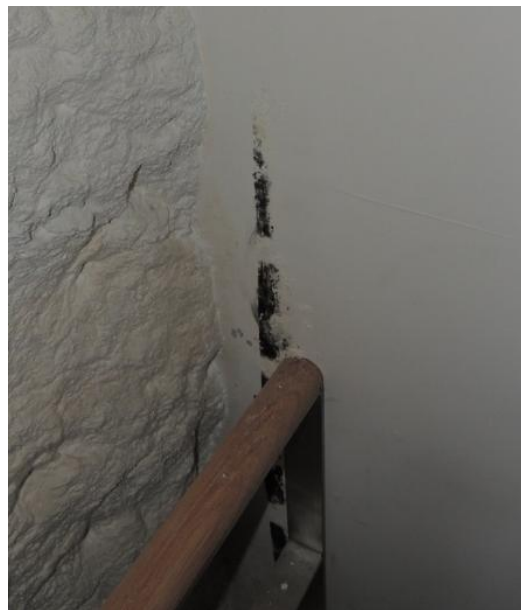
Causa (s): Infiltrações de água e presença de humidade ascensional.

Figura 101 Presença de fungos e bolores

Resolução: Para evitar a presença de salitre novamente na parede, foi retirada a pintura e prosseguidos os trabalhos de limpeza e tratamento, de modo a que ficasse em pedra natural à vista. Quanto à presença de fungos e bolores, foi feito um buraco para averiguar a origem do problema. Concluiu-se portanto, que a parede em alvenaria de pedra, devido às suas características, possa ter “conduzido” a humidade de locais próximos e como o gesso cartonado estava em contacto com a parede, tenha então gerado as manchas de humidade. Foi então necessário colocar um perfil metálico (cantoneira) de secção pequena entre a parede em alvenaria de pedra e a parede de gesso cartonado, de forma a evitar o contacto directo.

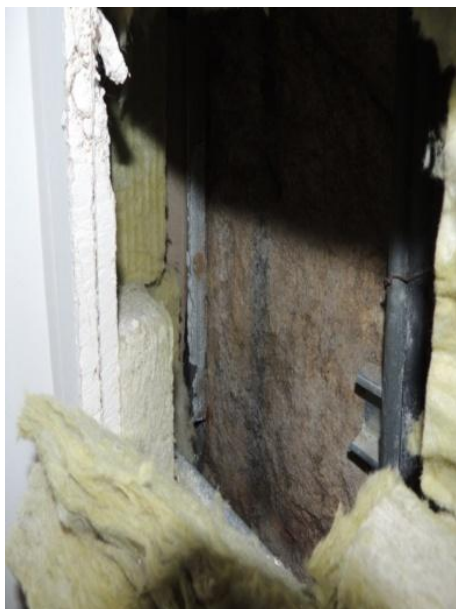
Figura 102 Buraco feito para analisar a origem da anomalia

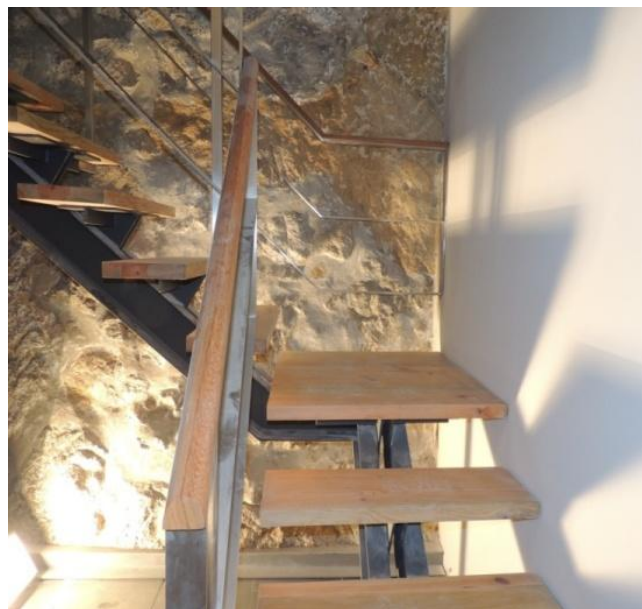
Figura 103 Parede meeira em alvenaria de pedra com as anomalias resolvidas

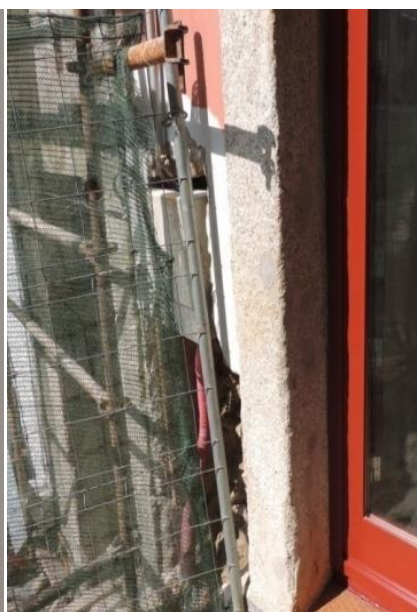
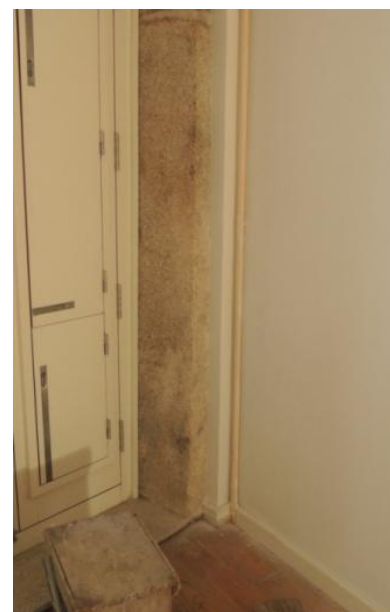
Causa (s): Infiltrações de água provenientes da caixa do contador de água, localizada no exterior da habitação.

Figura 105 Depois - anomalia solucionada

Resolução: Finalizaram-se os trabalhos na caixa do contador de água de forma a evitar outra fuga de água. Foram retirados os fungos e bolores, procedendo-se novamente a uma pintura no local afetado. Posteriormente, aqueceu-se a zona em causa durante alguns dias, de forma a secar completamente toda a área.

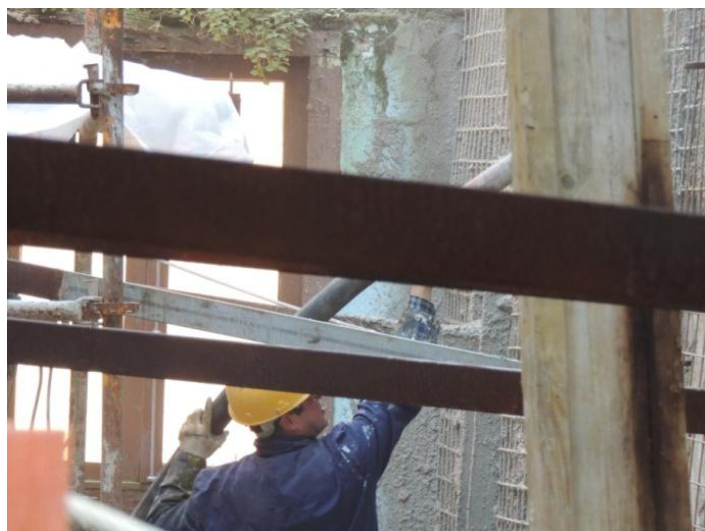
Observação: A correta aplicação de betão projetado segue algumas indicações tais como:

- A distância ótima entre a extremidade do canhão e a superfície recetora está situada entre 0,5m e 2,0m, a depender de cada caso, em particular;
- A orientação do canhão deverá ser sempre que possível, ortogonal em relação as faces de projeção, ou seja 90°, não sendo admissível que esse ângulo seja inferior a 45° [23].

Figura 109 Exemplo de má aplicação de betão projetado na Operação G - Projeto 12

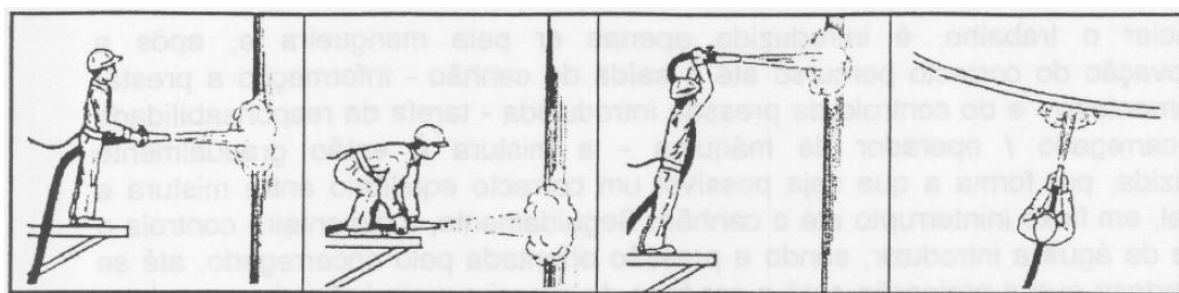
Figura 110 Exemplos de aplicação correta do betão projetado – Fonte: Curso em durabilidade, reparação e reforço de estruturas Thomaz Ripper
